<技術報告>伸縮計センサ部の改良 について

小松 信太郎

京都大学 防災研究所 技術室

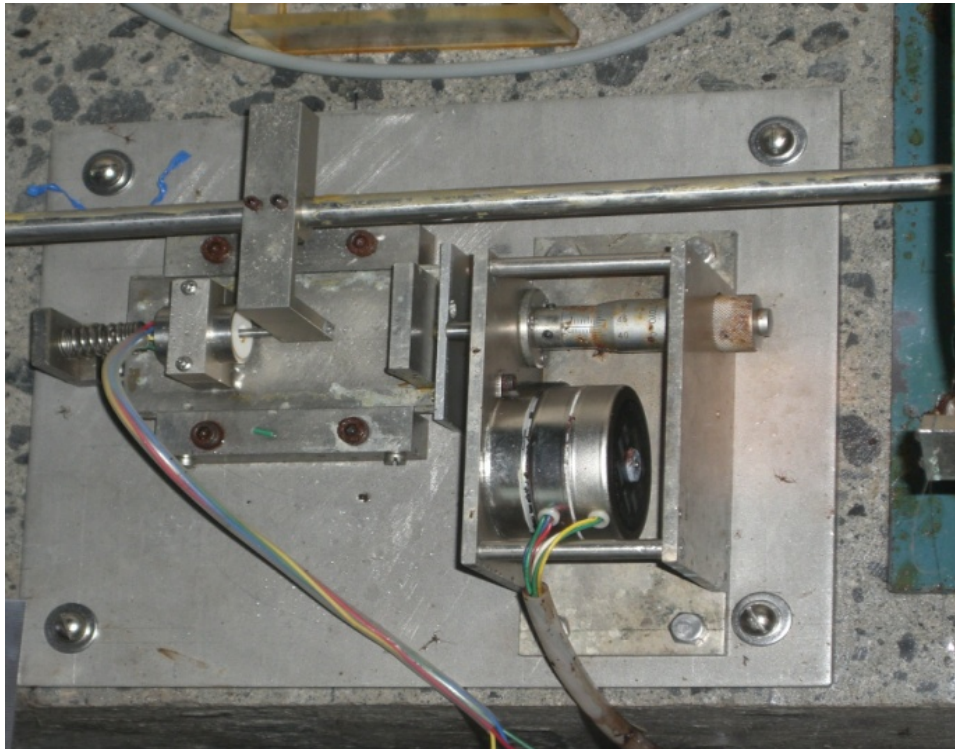
しかし、現在使用中の伸縮計は、設置から 20 年以上経過し、経年劣化のほか坑道内の非常に高い湿度が原因と考えられる金属部品の錆や電子部品の故障も発生している。そのため故障した伸縮計センサ部の改良を実施した。伊佐観測室で使用されている観測機器の多くは、標準化した既成品が無く、独自に開発製作した機器である（図 1）。そのため、故障した観測機器の修理時に予備の部品が無い場合は、部品を新たに製作しなければならず、これまでは修理に時間を費やしていた。また、大量に部品を製作する必要が生じた場合も、同じ理由により製作に多くの時間を費やしていた。これらの問題点を解決するため、以下の点を考慮して伸縮計センサ部の改良を行った。

図1 故障した伸縮計センサ部

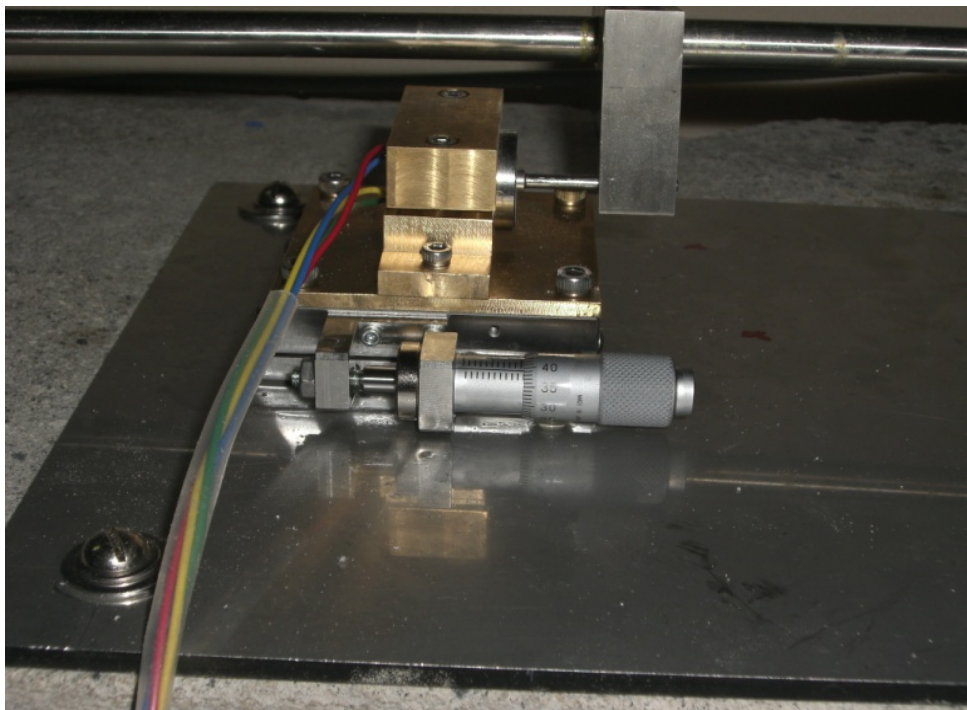
図2 改良した伸縮計センサ部

改良した伸縮計センサ部（図 2）は、設置時に必要な調整を最小にするため、故障したセンサ部の既存の図面を元に機器の高さや取り付け位置が等しくなるよう設計した。次にセンサの調整をする調整テーブルとして、既製の X ステージを採用した。これにより、機械加工が必要な部品数を減らして製作時間の短縮を図った。今後故障で修理が必要になった場合にも X 軸ステージ自体を交換すれば良いため、修理作業が容易である。機器の腐食対策として、X ステージとコンクリート固定台に接続する取り付け板は、共にステンレス製である。また機械加工で製作したセンサ固定部の材料に真鍮を用いた。さらに機器の取り付け位置の調整が必要となった場合にも容易に調整できるように、取り付け板やセンサ固定部のボルト穴を大きくした。

すでに、改良した伸縮計センサ部の設置作業は完了している。しかし、設置されていた伸縮計の基準尺であるスーパーインバー棒の固定高さや固定穴位置が、故障したセンサ部の既存の図面内容と大きく異なっていたため、設置時に取り付け位置の調整がうまくいかず、ボルト穴をヤスリで掘り位置調整を行った。今後センサ部を新たに製作する際は、ボルト穴をさらに大きく掘り、設置されている伸縮計の高さや穴位置を測定し、既存の図面と異なっていないか確認する必要がある。
